(17) 堀金 1213 号線 (堀金烏川 2059-5 番地先)

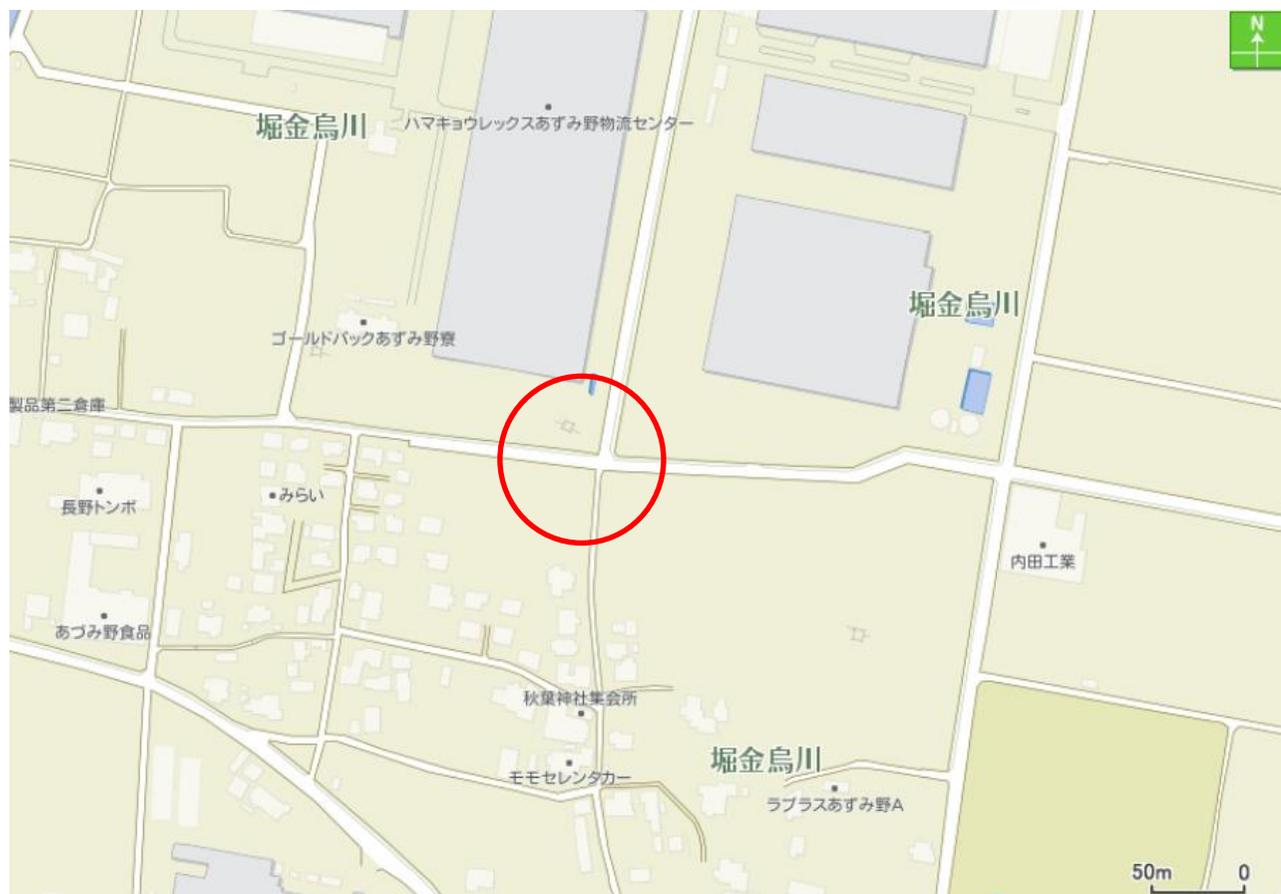
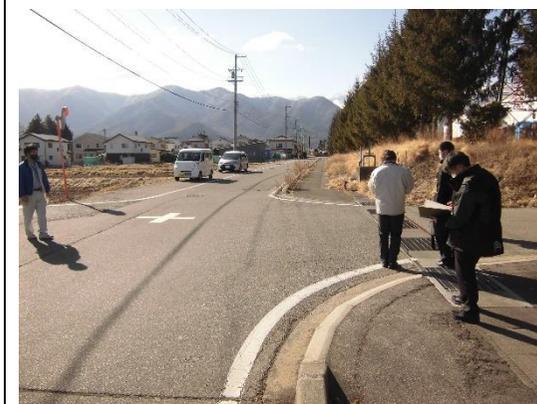
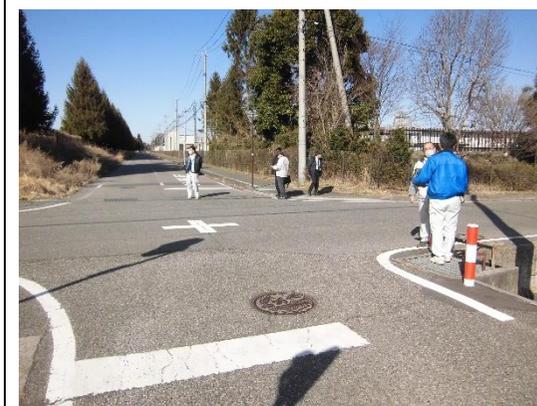
【要望】 ○警戒標識 (幅員減少)

ハマキョウ南の道路は西方に向かう途中から狭くなっているのに大型車が入ってきて、抜けられず後退していることがある。手前四差路交差点に、「道路狭い」の標識をつけてほしい。

【点検】 ○道が狭くなっている場所より西側では左折不可。進入する前の段階で注意喚起が必要。

○交差点付近に
「車両進入注意」標識を設置
