(8) 主要地方道塩尻鍋割穂高線（穂高北穂高 2660-1 付近）穂高北小学校区

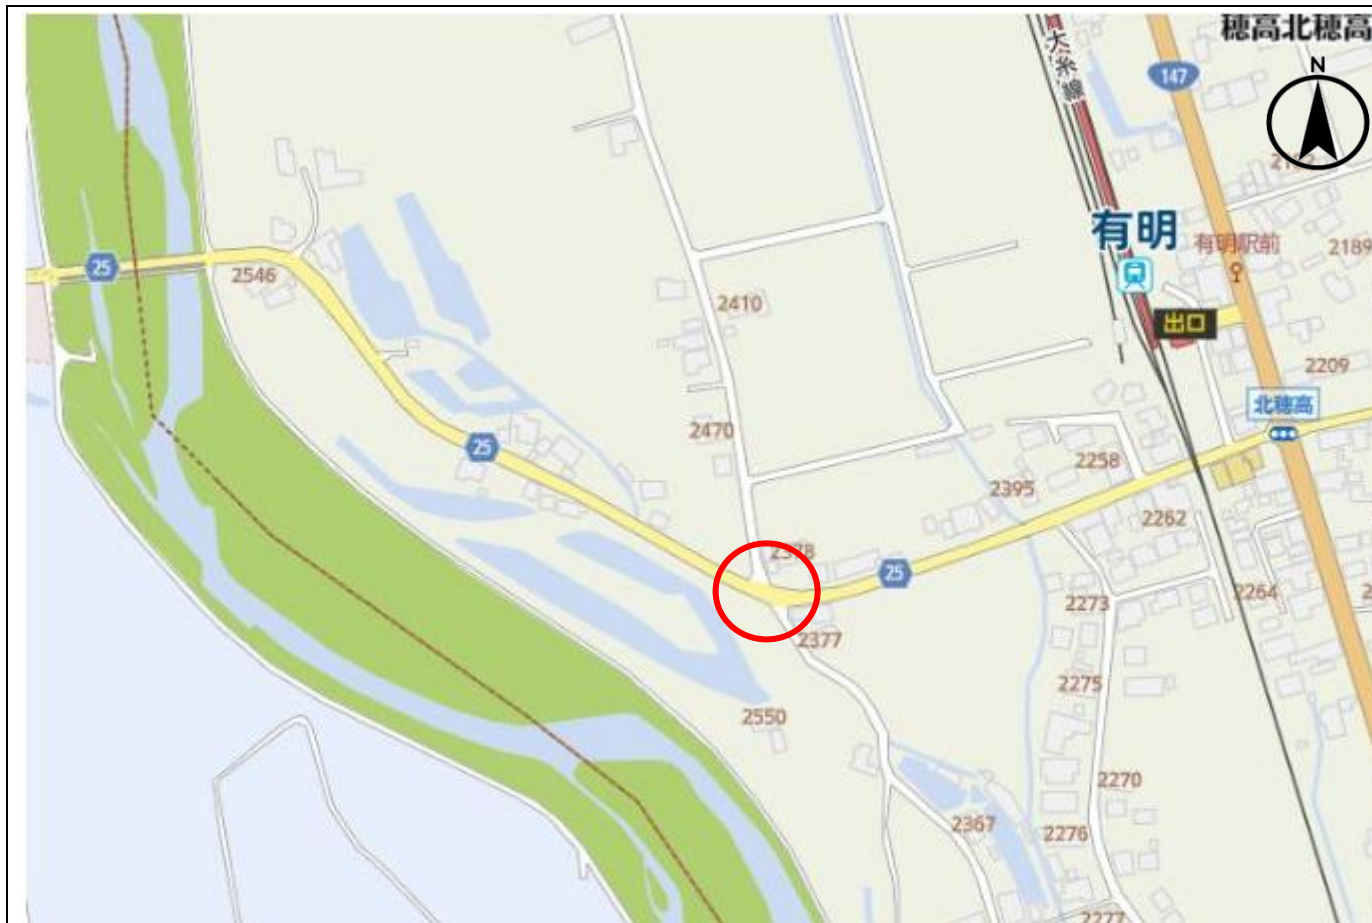
車のスピードが速く、坂・交差点・カーブの3つの危険要因が存在していることから、車のドライバーが横断する児童に気づかないことが多い状況である。

- 見通しが悪く待避所の確保が難しいことから、現状の場所に横断歩道を設置することは困難である。速度を出している車が多いことから、速度抑制策としてドットラインの設置、歩行者横断指導線と路面標示の塗り直しを検討する。

有明駅の南西側、カーブしている道路

▶速度抑制対策の検討
