(3) 主要地方道塩尻鍋割穂高線と穂高 0230 号線の交差点（穂高有明 215-1 付近）穂高北小学校区

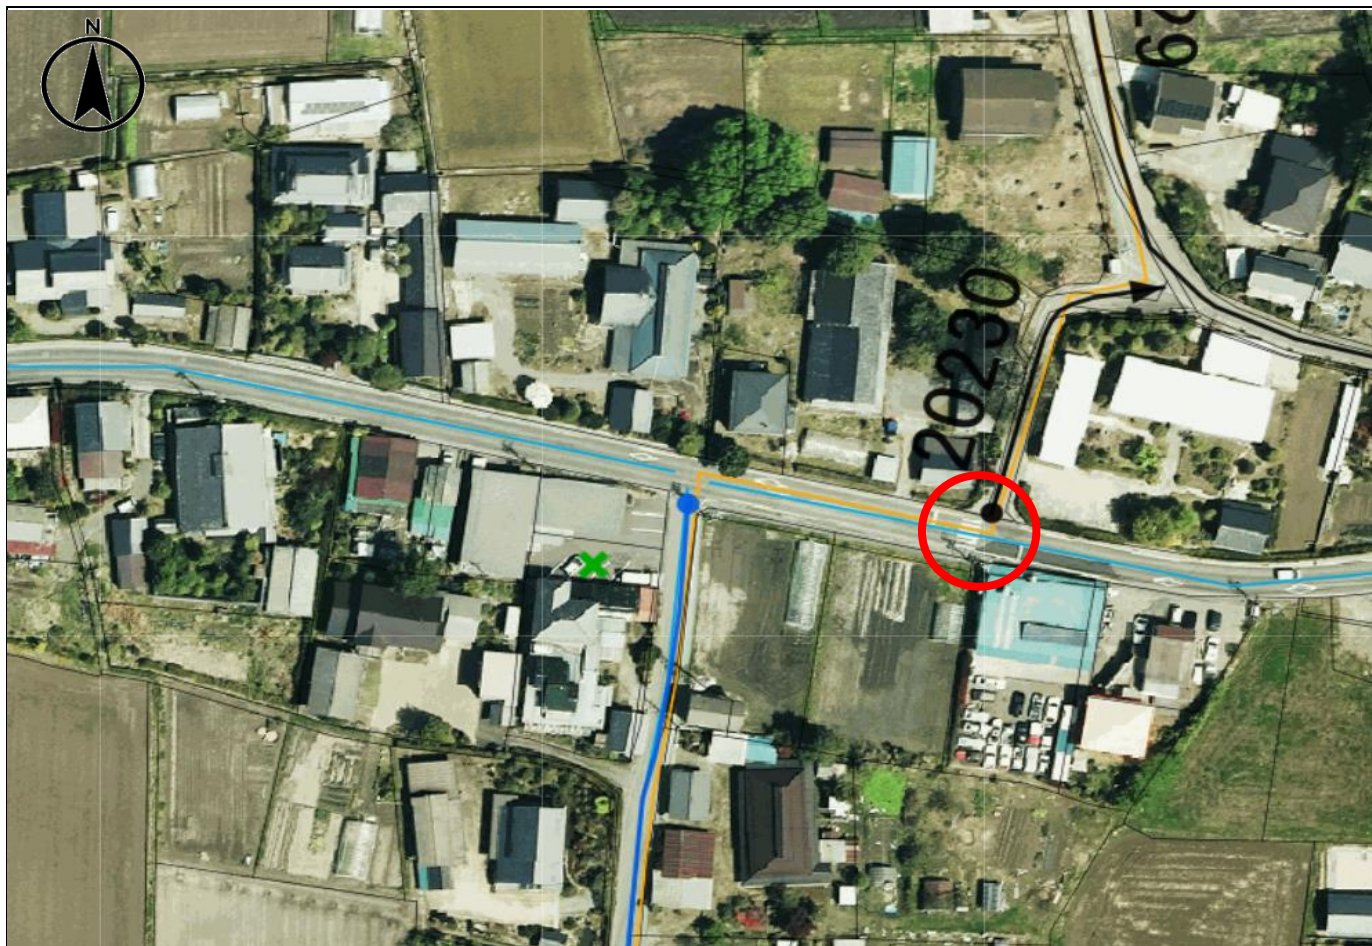
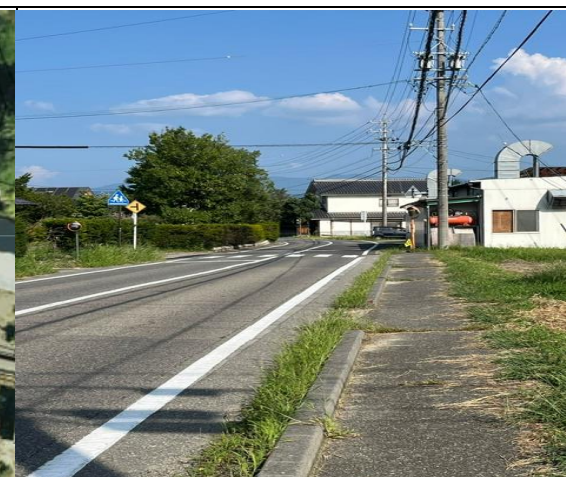
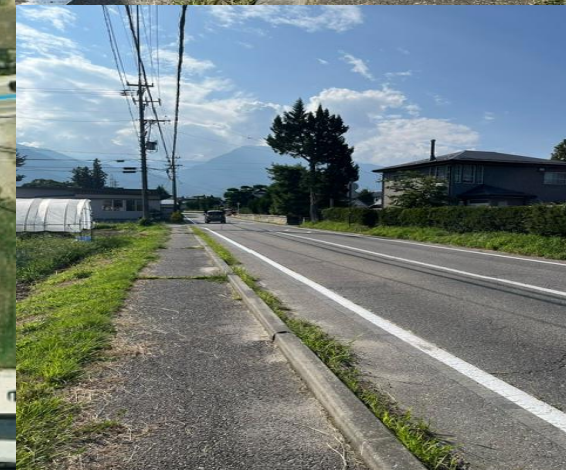
【場所】・穂高北小から南へ 500m の耳塚  
交差点から、西へ 200m

朝夕の交通量が多いが、横断者の確認がしづらい。今年度児童と車の接触事故があった。

【点検】●西側からの見通しは良く、東側については警戒標識が設置されているが、今年度に児童と車の接触事故が発生しており、路面標示での注意喚起を行う。

➢ドットマーク及び路面標示による区画  
線工事に対応する予定であり、令和 7 年  
度実施向け調整中。
