(7) 穂高1級15号線（穂高北小学校西交差点 穂高有明6 6 1 6 - 3 付近）穂高北小学校区

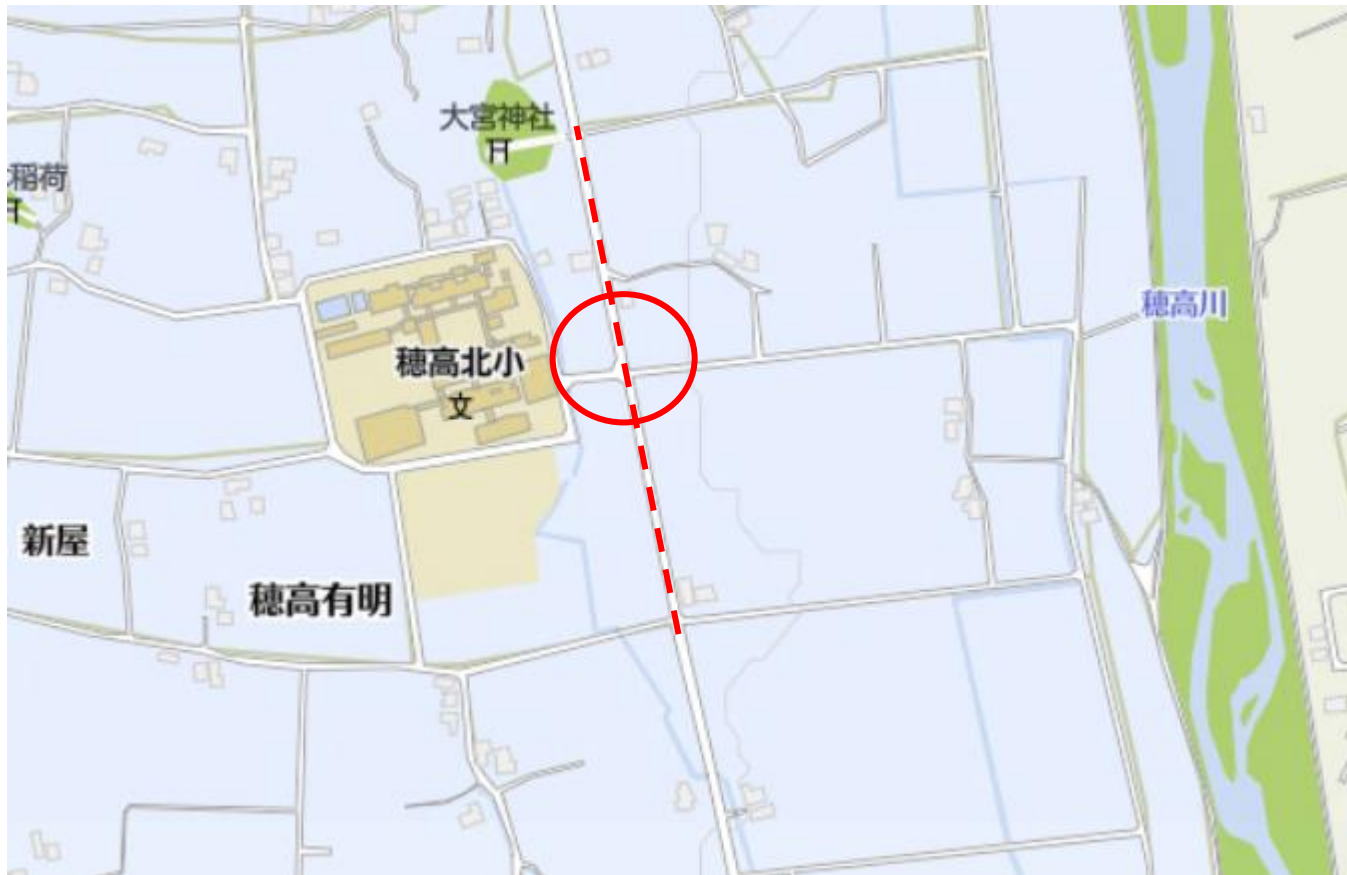
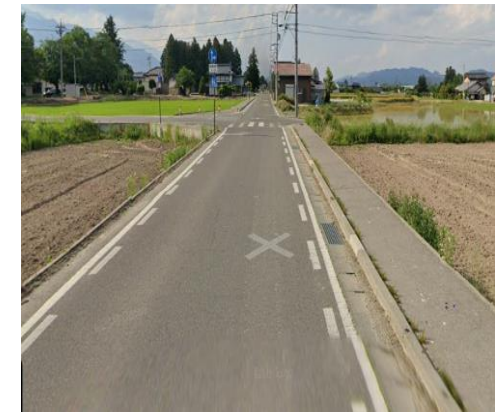
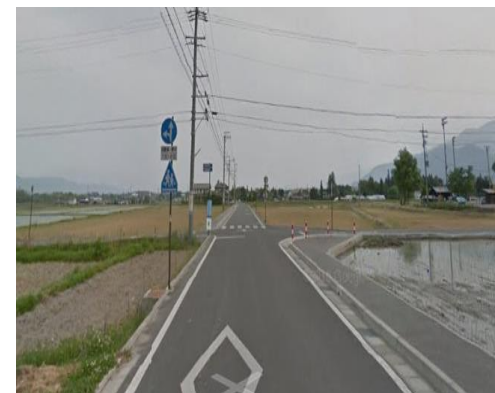
見通しが良いため速度が上がりやすい。四方から車がくる。

【点検】○特に朝の登校と通勤が重なる時間が危険であるためカラー舗装により注意喚起が必要。

横断歩道前の児童が待機している場所の巻き込み事故等を防止するためガードポールを新設が必要。

○カラー舗装及びガードポールの設置
