(12) 県道田多井中萱豊科線（三郷明盛 3031-1 付近）三郷小学校区

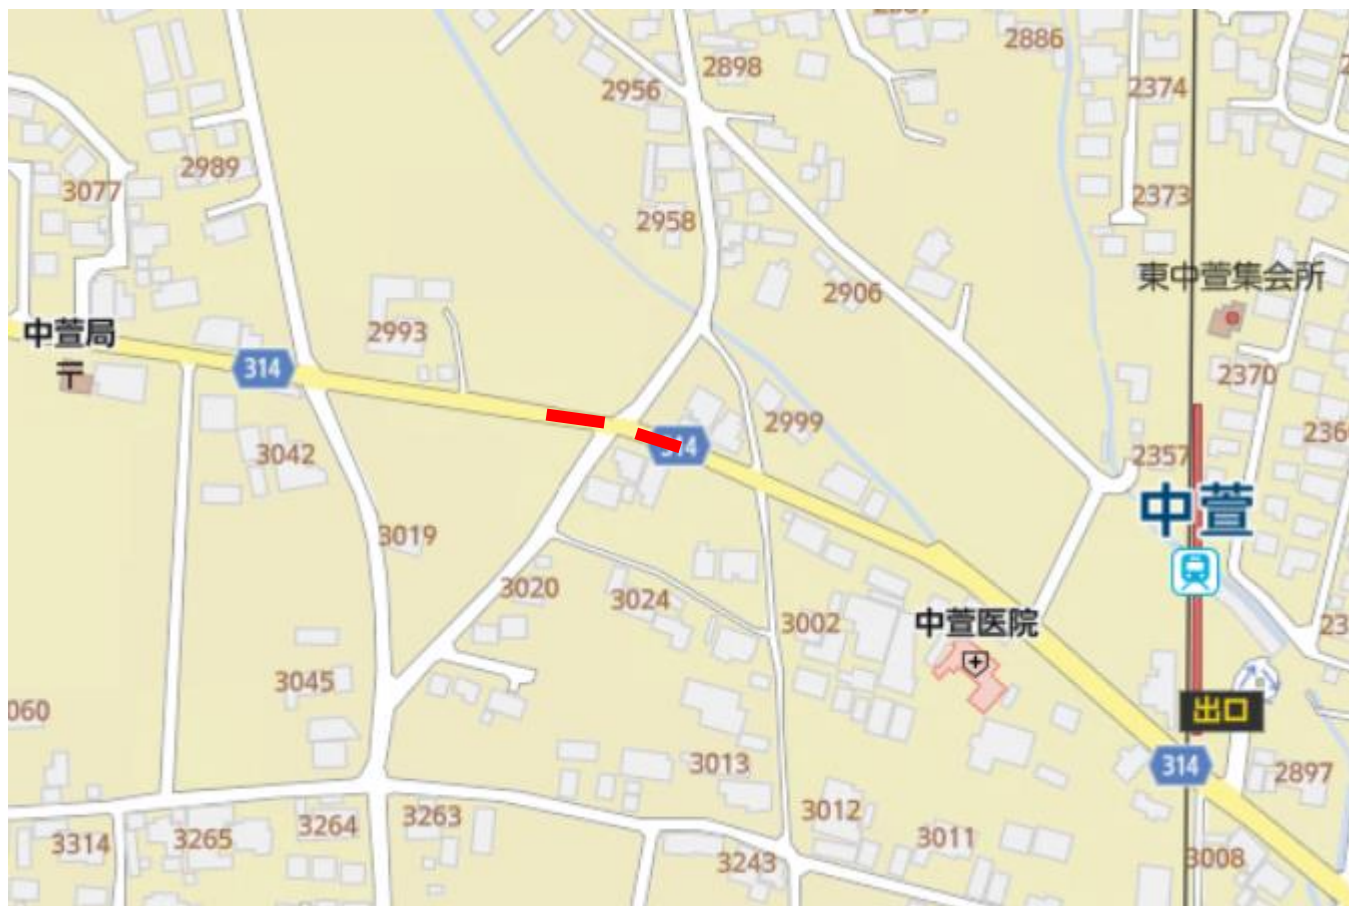
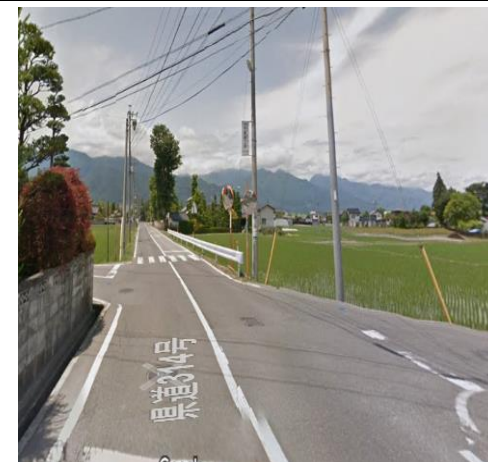
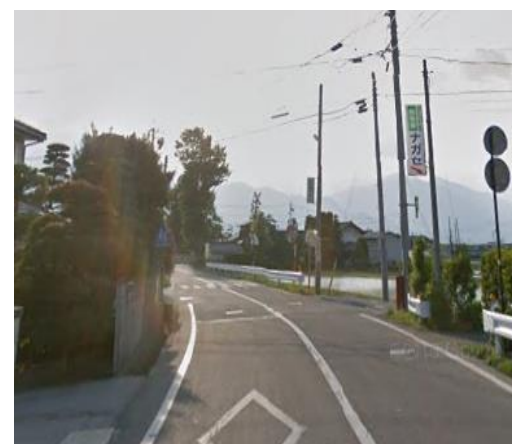
【要望】○カラー舗装

左右の確認がしづらく危険であり、交差点のカラー舗装を要望する。

【点検】○見通しが悪い交差点で、横断歩道が設置されているが歩行者の待機所が無く危険。

交通量も多く児童・生徒の通学状況を確認後、指定通学路の変更を含めた検討が必要。

【対策】

○指定通学路の変更
