(3) 豊科 2055 号線（豊科北中学校南 豊科南穂高 3776-1 付近） 豊科北小学校区

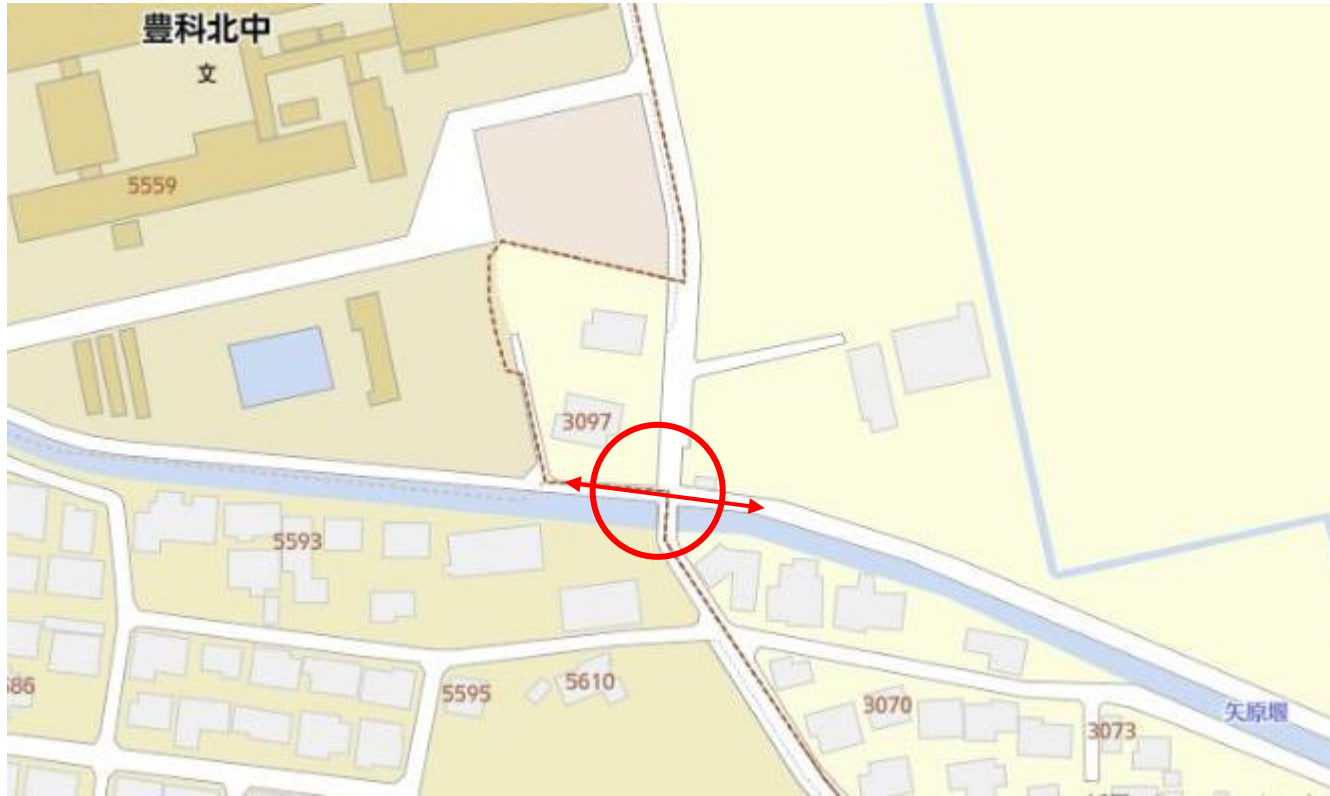
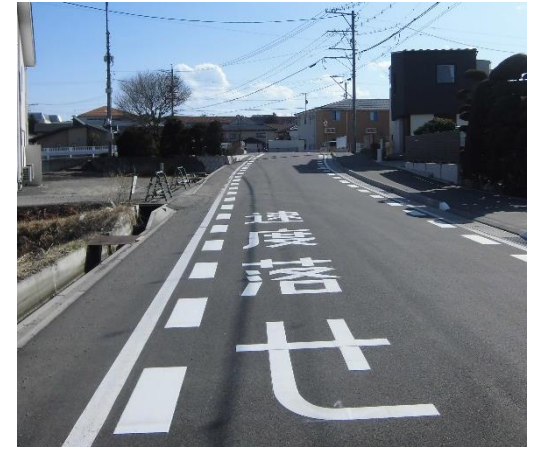
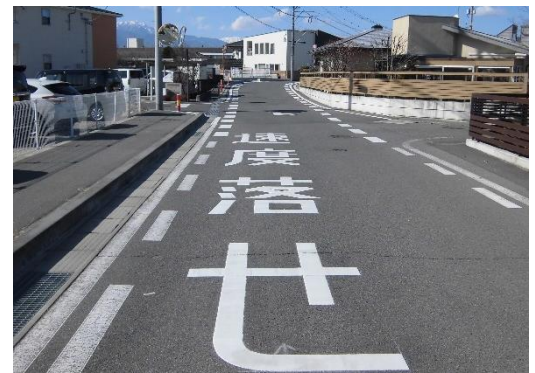
朝・夕の渋滞の抜け道として利用され、スピードを出して来る車が多い。緩やかに上って下る道路でカーブしており、見通しが悪い。中学校では、登下校時に東西に（堰に沿って）横断する必要がある生徒がいるため、危険である。

【点検】 ○カーブにより車両から横断する生徒が見づらい。

○ゾーン 30 エリアであるが、上り坂になっているため朝夕にスピードを出している車両が多い。

○路面標示の変更

外側線からドットラインを更に離し、視覚的に道路幅員を狭いように見せて車両の速度を抑制する。

○交通安全指導の実施
