**(2) 柏矢町田沢停車場線と豊科2級8号線の交差点（豊科南穂高1351付近） 豊科北小学校区**

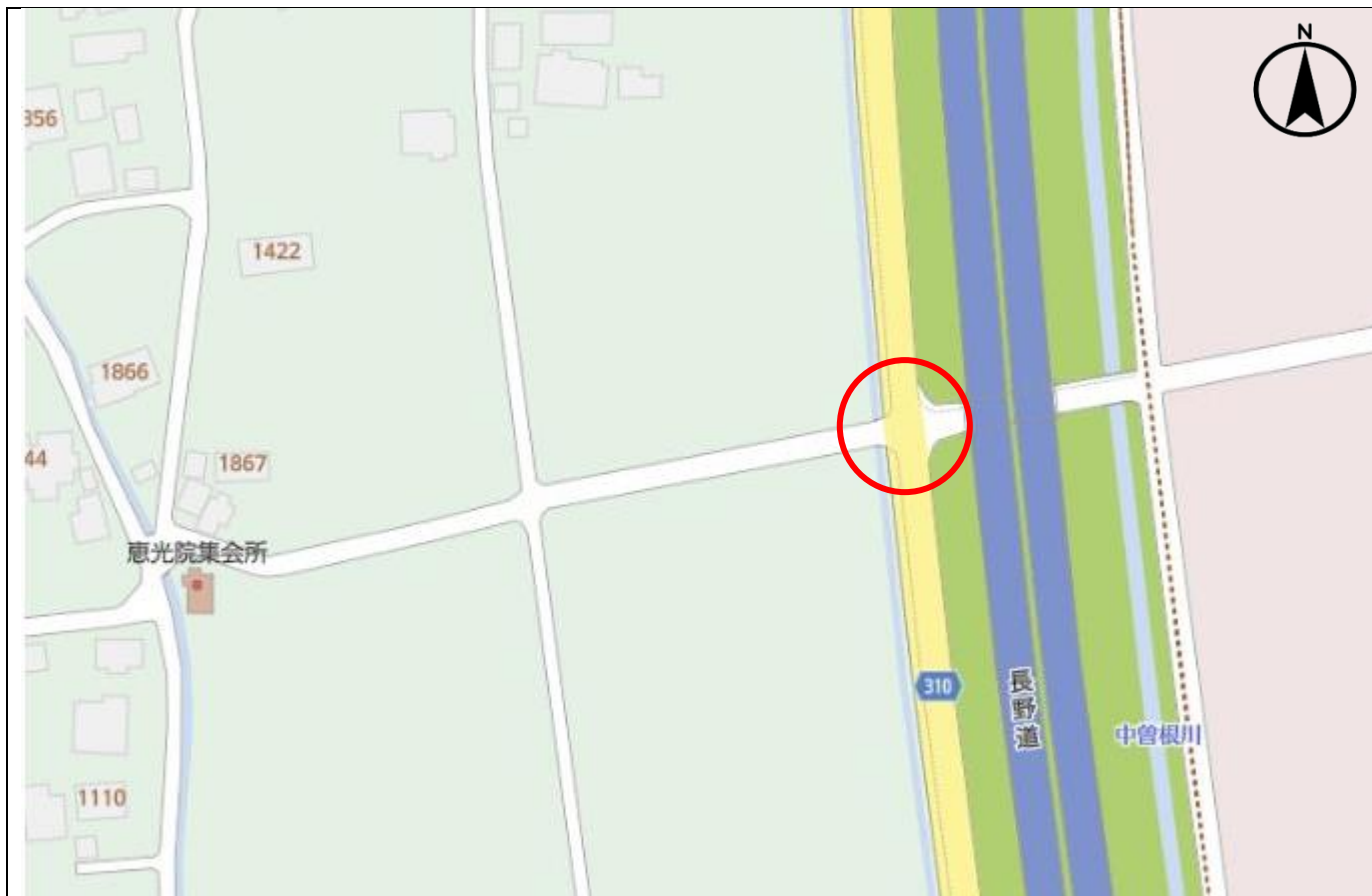
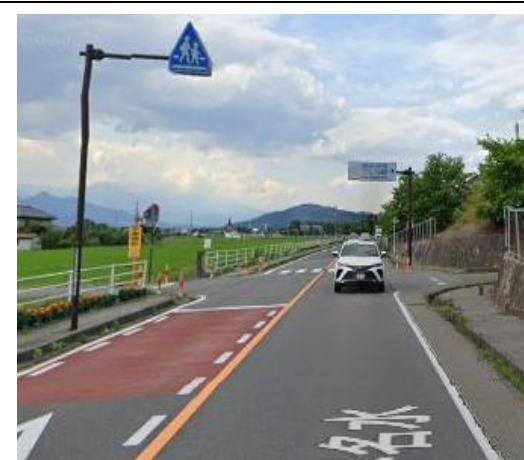
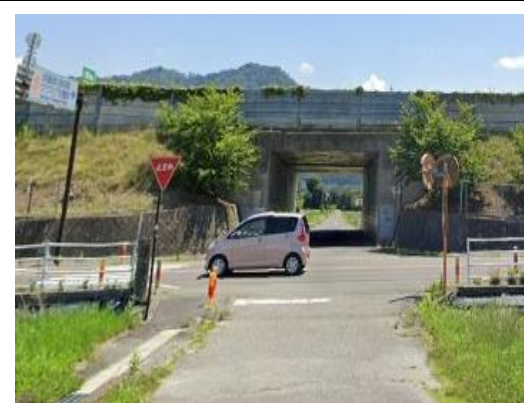
通学、通勤時間帯の交通量が多く、直線道路であるため、スピードを出す車両が多い。平成29年度に合同点検を実施しカラー舗装等をしたが、子供が横断のため待機しても止まらない車が多く危険であることから信号機の設置を要望する。

●信号機の設置については、交通量の調査等を実施し、設置に係る判断の調査を行う。学童横断注意標識が設置されているが、車両から見づらい位置にあるため、南側と北側に移設する。

- 信号機設置の検討
- 学童横断注意標識の移設及び設置
