改修工事の概要

今回の改修工事では、築35年余を経過した穂高会館において、「耐震性向上の為の耐震補強工事」と「機能性向上も含めた老朽改修工事」を行いました。

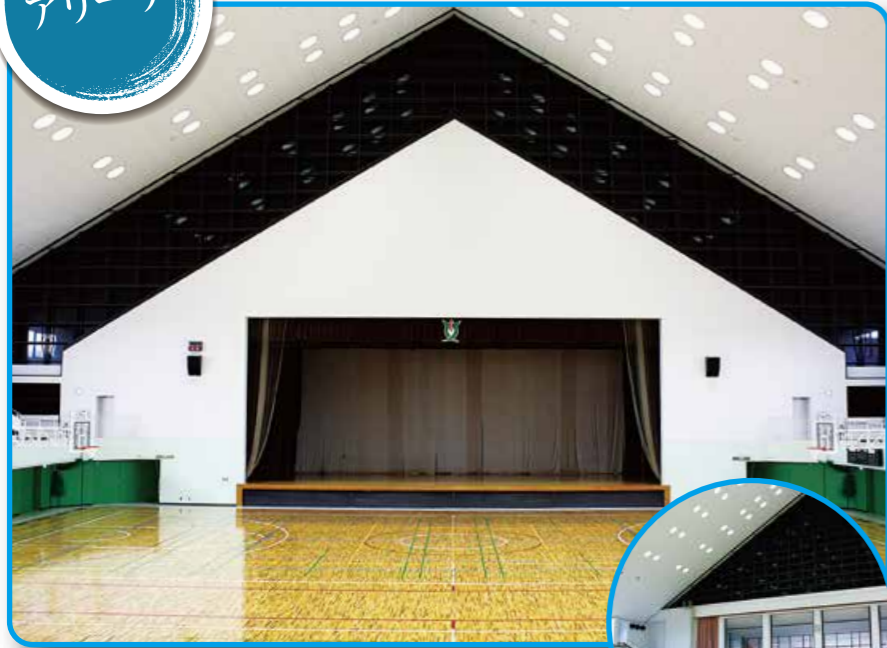
アリーナ

天井張替、LED照明 (調光機能有)、床張替
バスケットコート、バレーコート、フットサルコート、
テニスコート各2面、バドミントンコート8面、ギャラリー956席

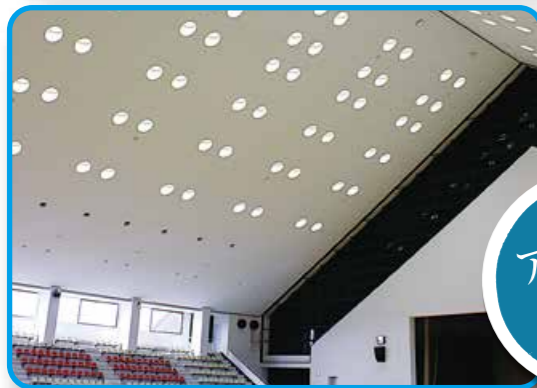
アリーナ
照明
(LED)

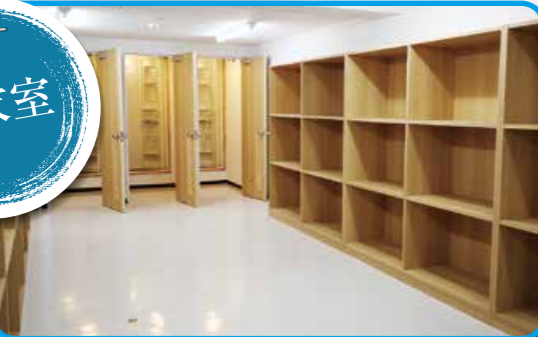
更衣室

シャワー室改修

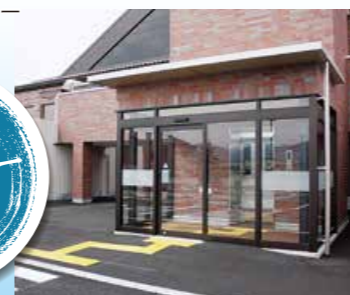
エレベーター

収容人数：11人

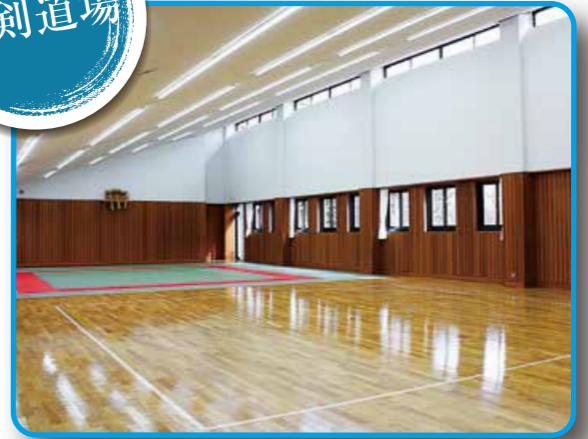
柔剣道場

天井張替、LED照明

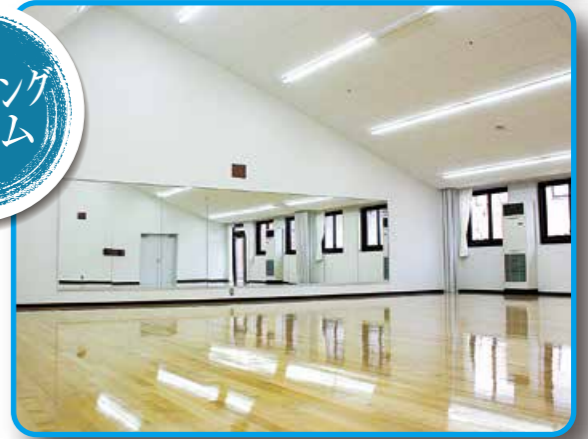
トレーニング
ルーム

鏡設置、天井張替、
LED照明、床張替

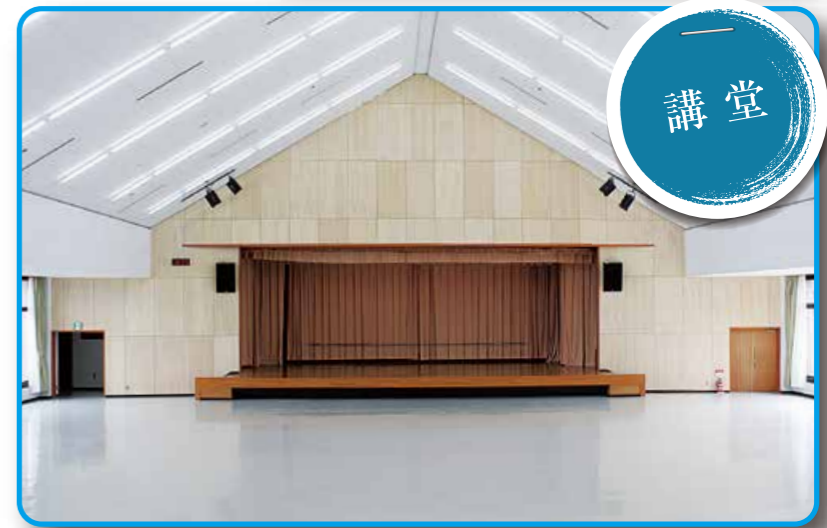
講堂

天井張替、床張替 収容人数：600人

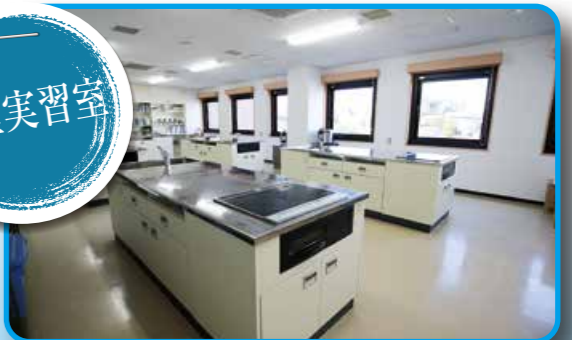
調理実習室

調理設備電化
