(11) 堀金 1 級 1 号線と堀金 1208 号線の交差点（堀金烏川 2126） 堀金小学校区

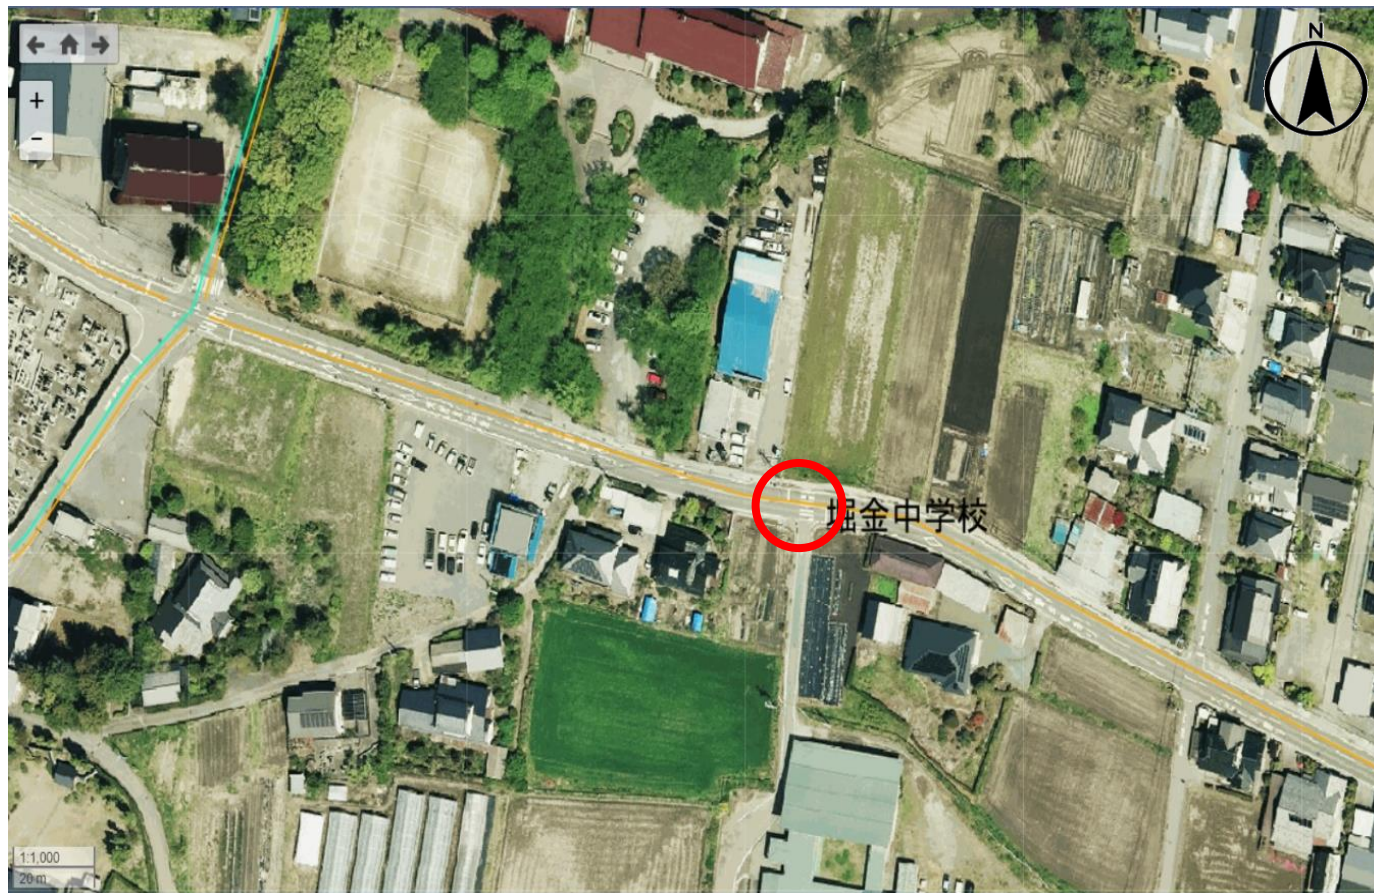
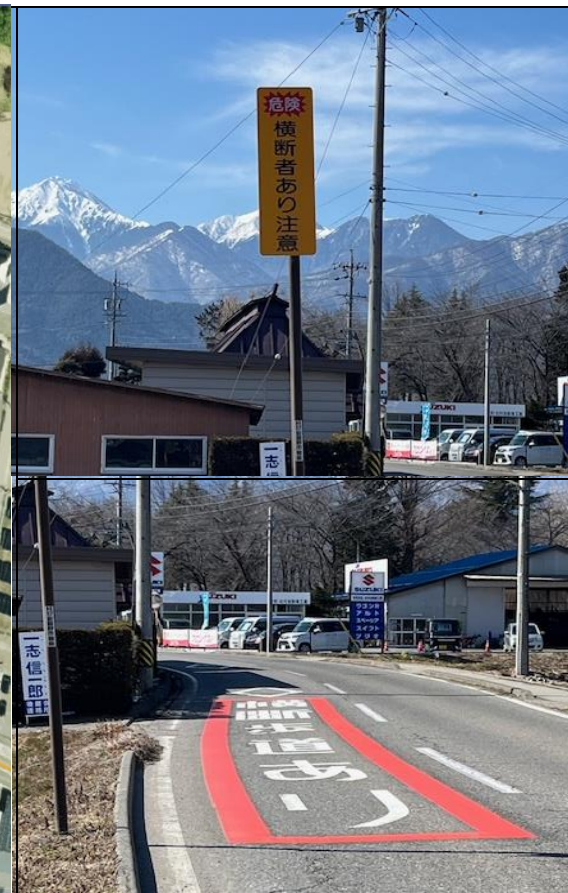
スピードを出す車が多く、緩やかに曲がっている。特に東から西に進む際は、横断歩道前が丁度カーブになっており、対向車と重なると歩行者が見えにくい。R6 年度に児童と車との接触事故が発生している。

【点検】 ●カーブ東側に警戒標識の設置を行う。道路へのペイント舗装を行い運転手へ横断歩道の存在を知らせる。

- 警戒標識の設置
- ペイント舗装
